Suivi environnemental de plans d'eau et cours d'eau de la
municipalité de Saint-Michel-des-Saints - 2017

Municipalité de Saint-Michel-des-Saints

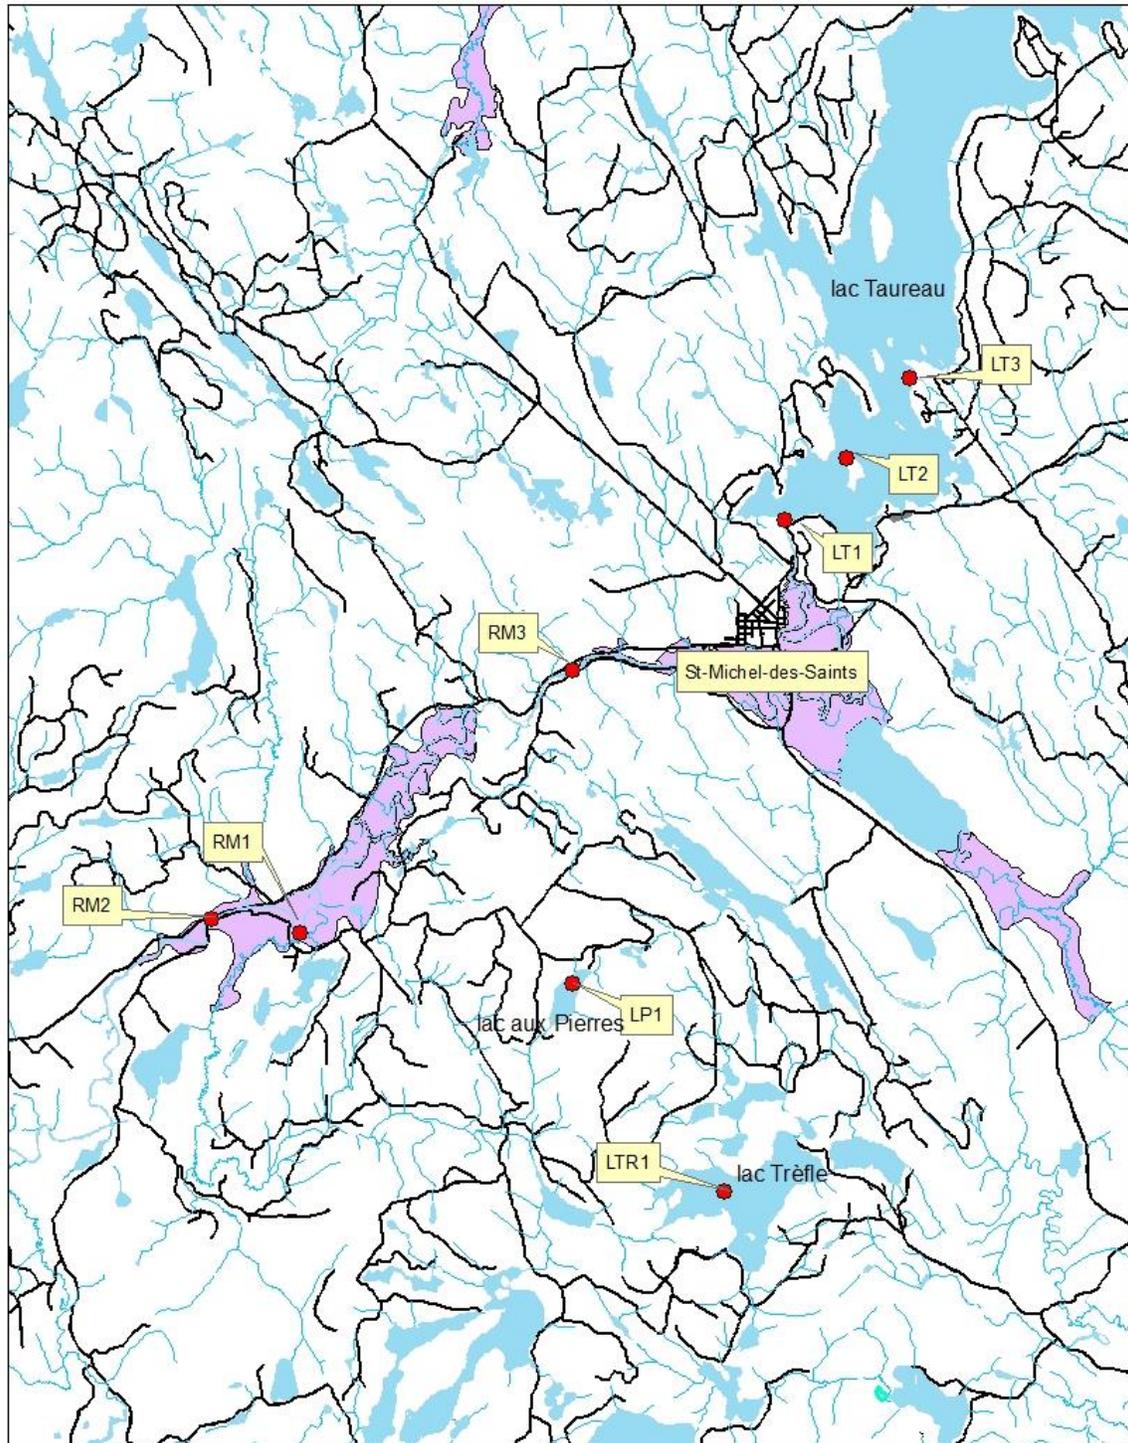
Figure 1 Carte de localisation des milieux hydriques et leurs stations

L'étude des plans d'eau et de la rivière a impliqué l'échantillonnage d'eau pour un total de huit stations. La carte suivante localise les milieux hydriques à l'étude ainsi que leurs stations d'échantillonnage. Le tableau 4 décrit brièvement chacune de ces stations.

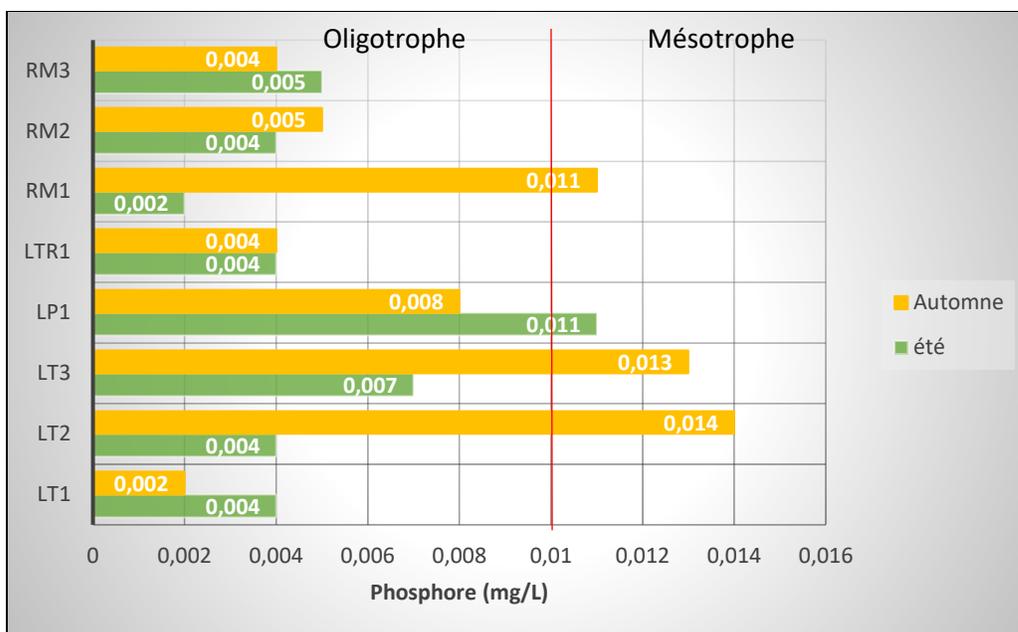
Les résultats montrent un taux bas de phosphore pour l'ensemble des lacs et cours d'eau. Le lac aux Pierres est le plan d'eau qui s'est maintenu à des niveaux plus élevés pendant les deux campagnes. Cependant, des résultats de 0.011 mg/l et de 0.008 mg/l ne sont pas alarmants. Ils nous confirment que ce lacs est de niveau trophique mésotrophe.

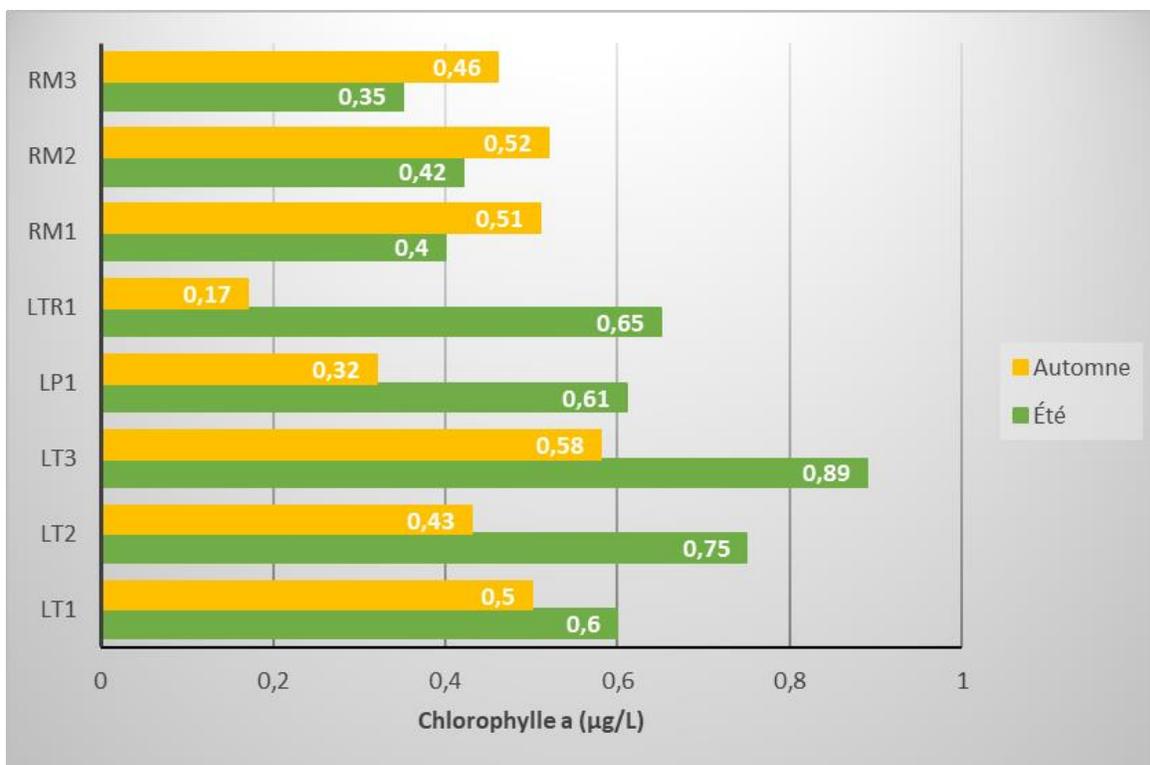
Les résultats démontrent que les concentrations de chlorophylle a sont très bonnes et correspondent à un niveau trophique ultra-oligotrophe. En effet, toutes les valeurs sont sous 1 $\mu\text{g/L}$.

Figure 2 Concentrations de chlorophylle a pour l'ensemble des stations

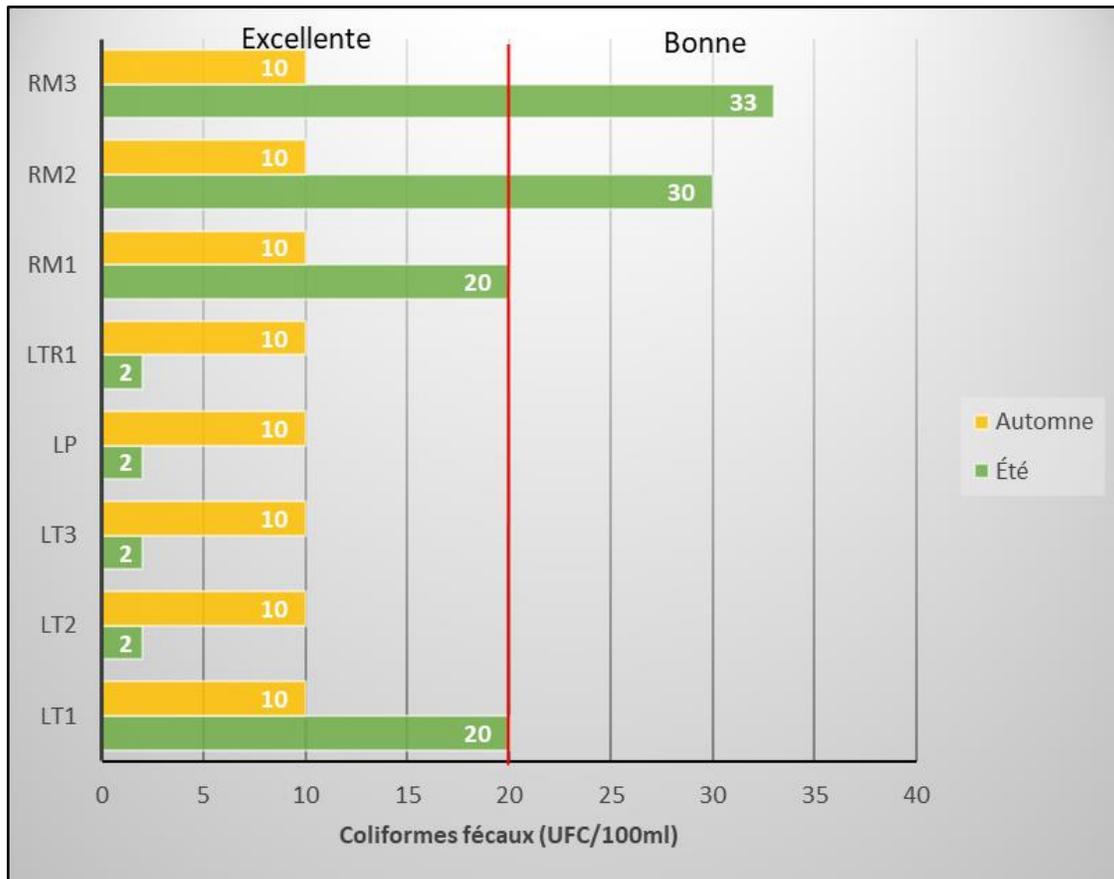
Les résultats montrent d'excellentes valeurs de coliformes fécaux. Seules les stations 2 et 3 de la rivière Matawin possèdent un indice de qualité Bonne alors que les autres sont toutes excellentes. Ces valeurs permettent tous les usages récréatifs, dont la baignade, et tout contact direct avec l'eau.

Figure 3 Concentrations des coliformes fécaux pour l'ensemble des stations

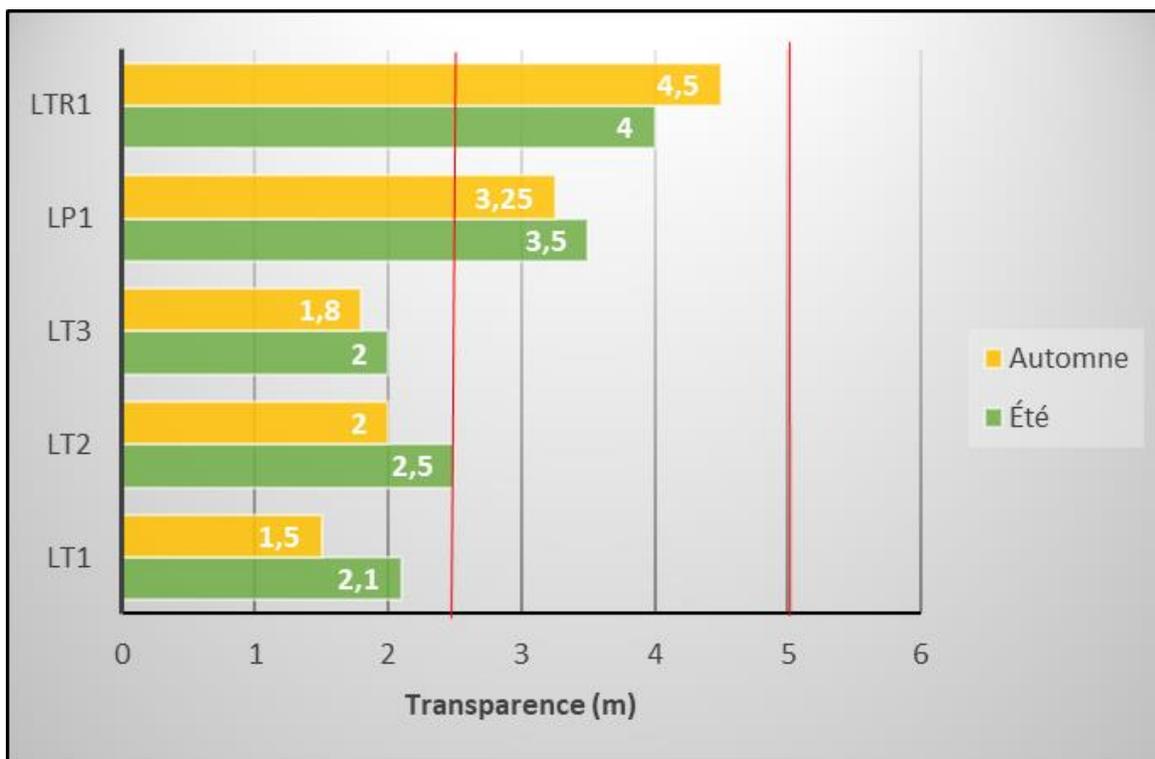
limites recommandées par le MDDELCC correspondent aux lignes rouges dans le graphique suivant.

Le lac Taureau possède une faible transparence qui le positionne dans la catégorie de lac eutrophe. Les lacs aux Pierres et Trèfle sont catégorisés comme mésotrophe.

Figure 4 Résultats de transparence pour les stations en lac

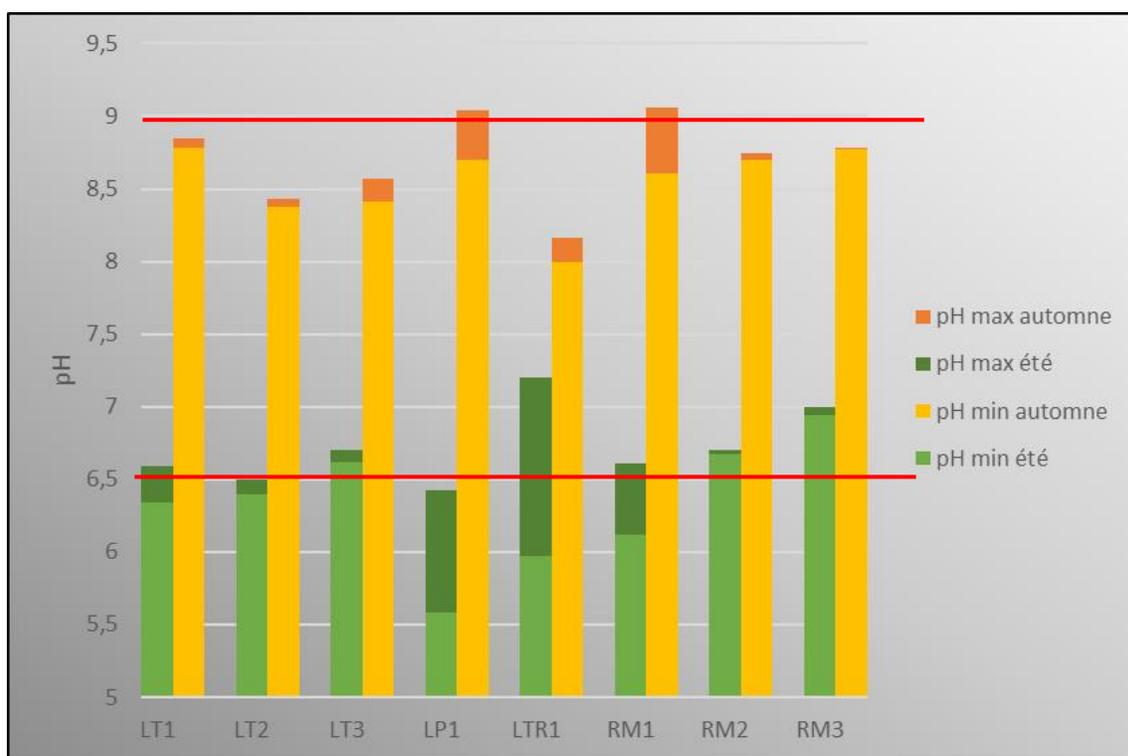
Les résultats montrent que la station 2 au lac Taureau et celle au lac aux Pierres sont légèrement inférieures la valeur recommandée par le MDDELCC, en période estivale. Les valeurs de pH des autres stations se retrouvent dans les valeurs souhaitées.

Figure 5 Résultats du pH pour l'ensemble des stations

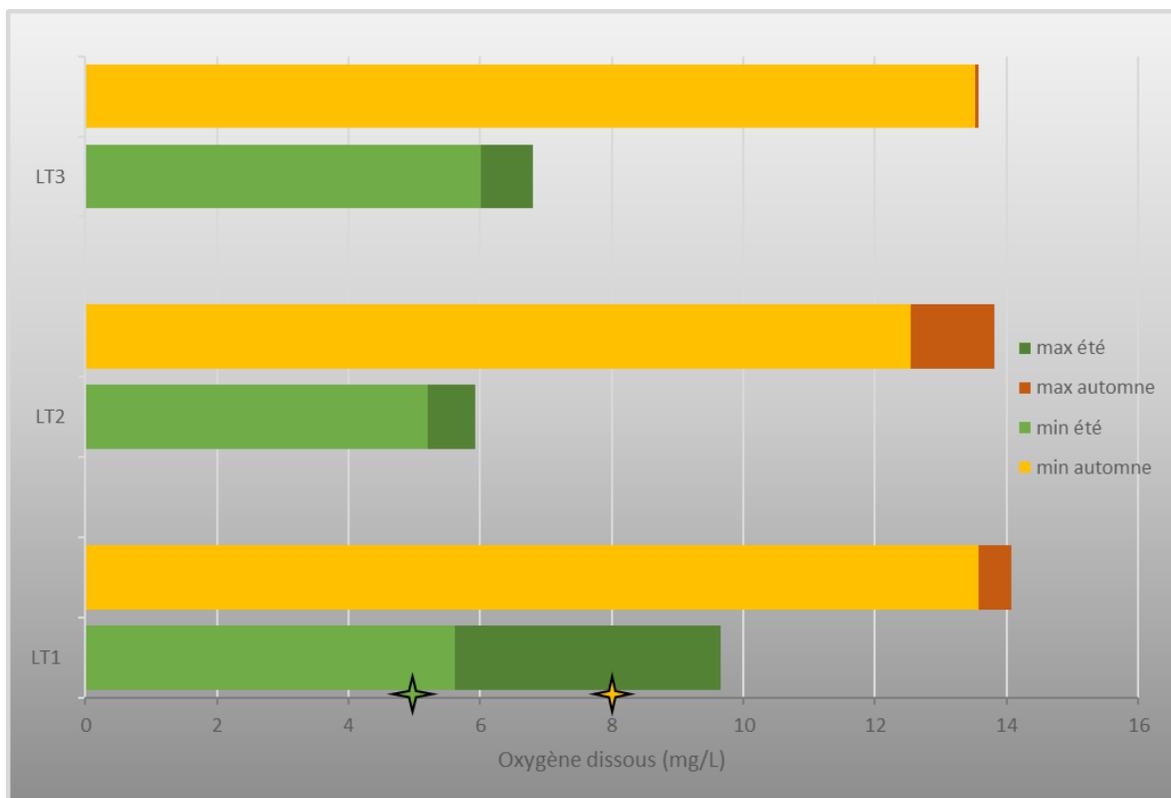
Pour les trois stations du lac Taureau, les températures en été oscillaient autour de 19 et 20 °C, et ce, sur toute la colonne d'eau. Aucune stratification thermique n'a été observée. Cela est possiblement dû au fait que la rivière Matawin brasse continuellement la colonne d'eau à ces sites. Au mois de novembre, la température était de 1 à 2 °C sur toute la colonne d'eau. Comme on peut le voir à la figure 6, les taux d'oxygène sont tous au-delà des exigences du MDDELCC qui sont respectivement 5 et 8 mg/L pour la période estivale et automnale. Il est à souligner que les valeurs assujetties aux températures sont parfois approximatives puisque les normes du MDDELCC sont fournies à tous les 5 °C seulement.

Figure 6 Concentrations d'oxygène dissous pour les 3 stations du lac Taureau

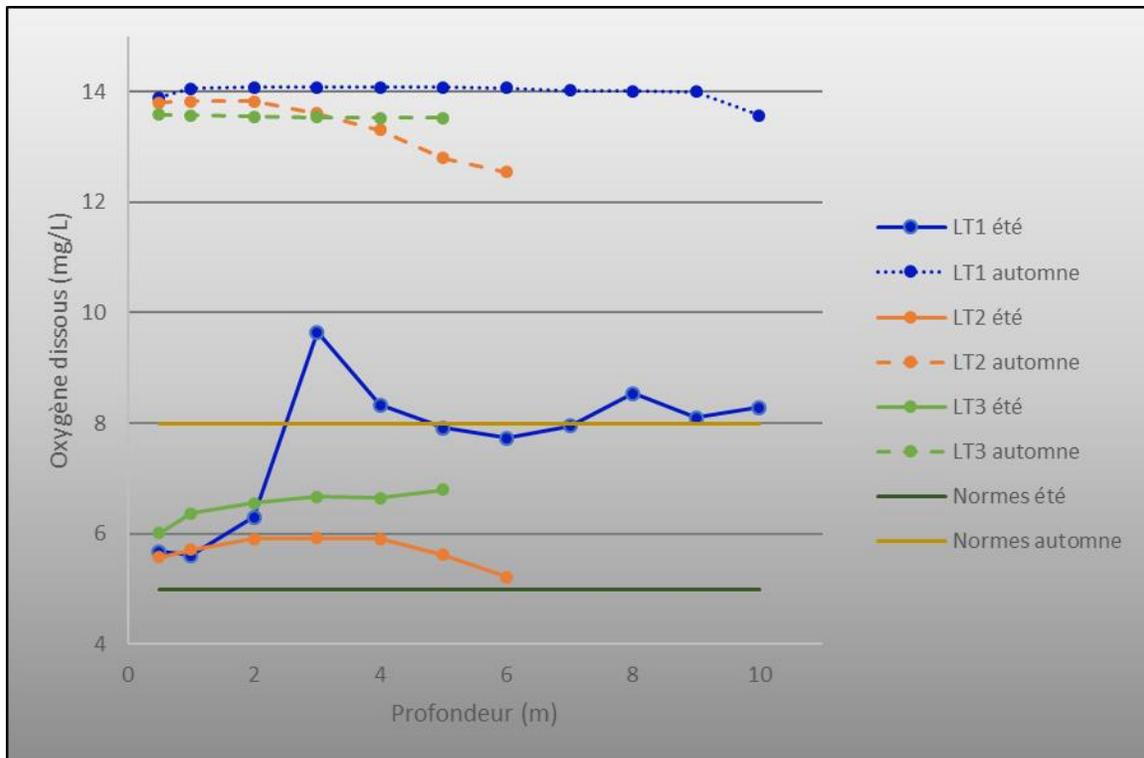
Figure 7 Résultats de l'oxygène dissous pour les trois stations au lac Taureau

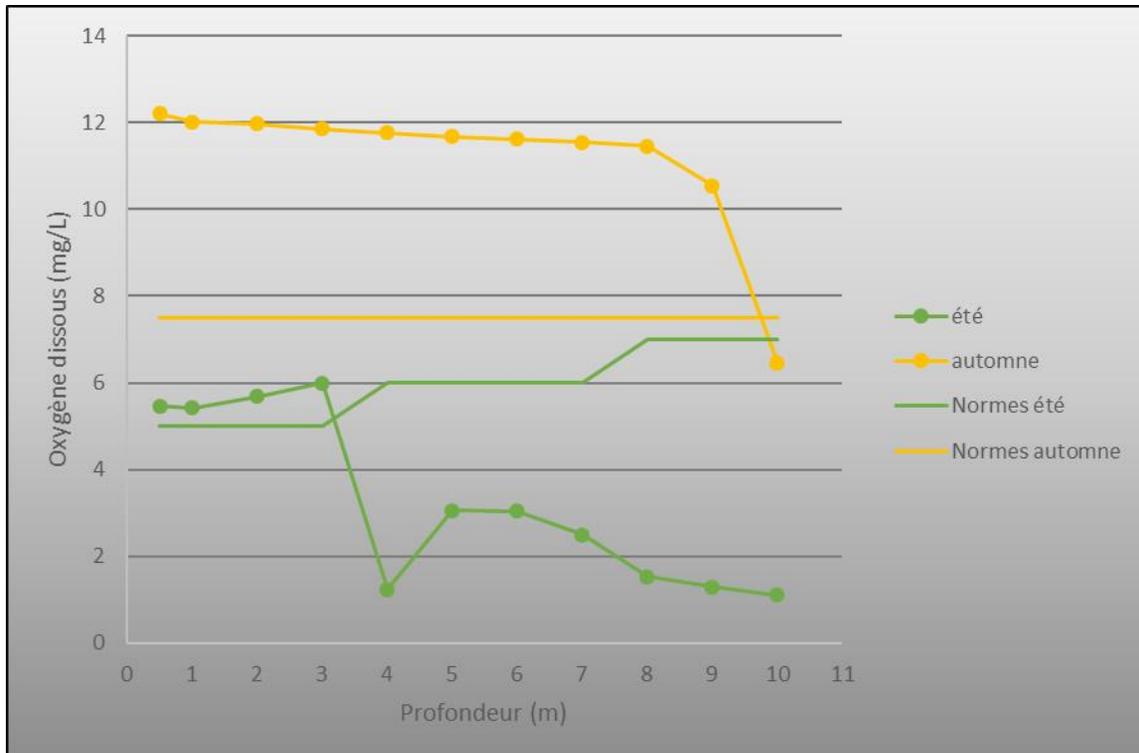
Au mois de juillet, la température de l'eau en surface variait de 6,62 à 20,29 °C. La thermocline se situe à une profondeur de 5 mètres. Les résultats montrent que le taux d'oxygène satisfait au critère de qualité de 5 mg/L

jusqu'à une profondeur de trois mètres seulement. En deçà de cette profondeur, les taux d'oxygène sont passablement faibles pour assurer la vie aquatique. Lors de la visite d'automne, les taux d'oxygène se situaient au-dessus de la valeur recommandée de 7,5 mg/L à l'exception de la valeur du fond. Il est normal que le taux d'oxygène soit plus faible au fond étant donné la forte décomposition de la matière organique.

Figure 8 Résultats de l'oxygène dissous pour le lac aux Pierres

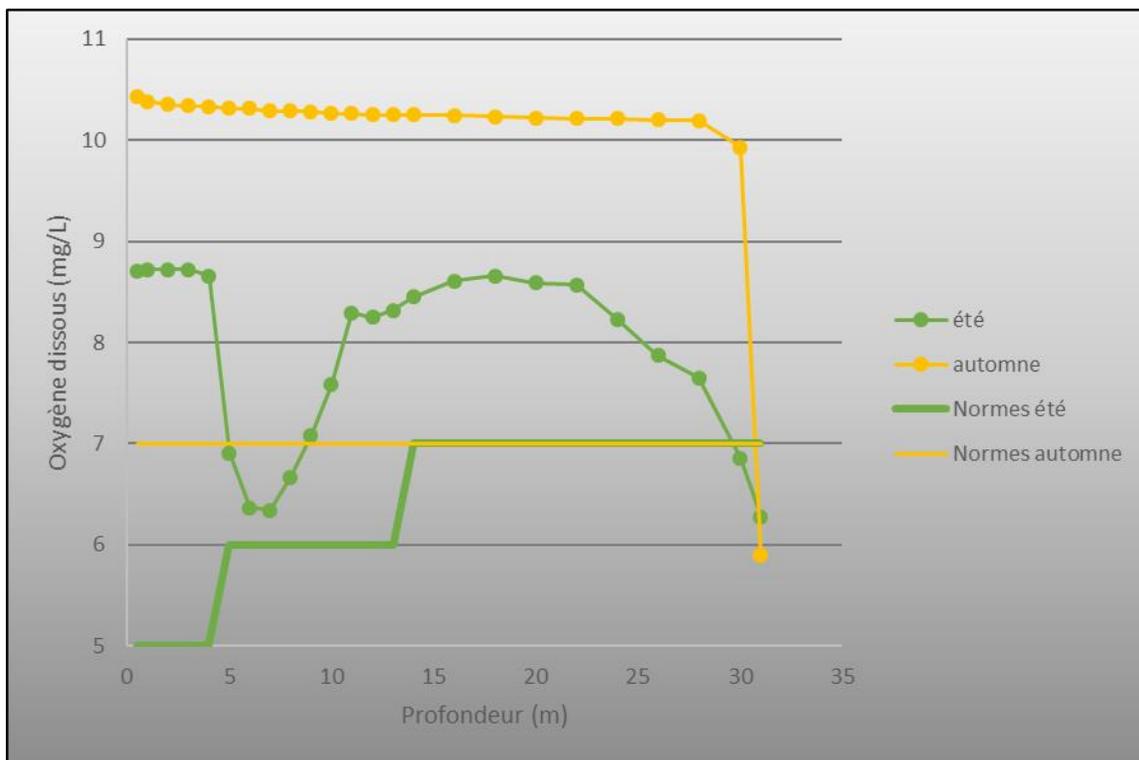
Le lac Trèfle possède des valeurs d'oxygène dissous satisfaisant les normes sur toute la colonne d'eau, autant en période estivale qu'automnale. La température de l'eau variait de 6,1 à 21,1 °C en été et 5,2 à 5,4 °C en automne. La figure 4 montre les taux d'oxygène dissous sur toute la colonne d'eau ainsi que les valeurs approximatives recommandées par le MDDELCC.

Figure 9 Résultats de l'oxygène dissous pour le lac Trèfle

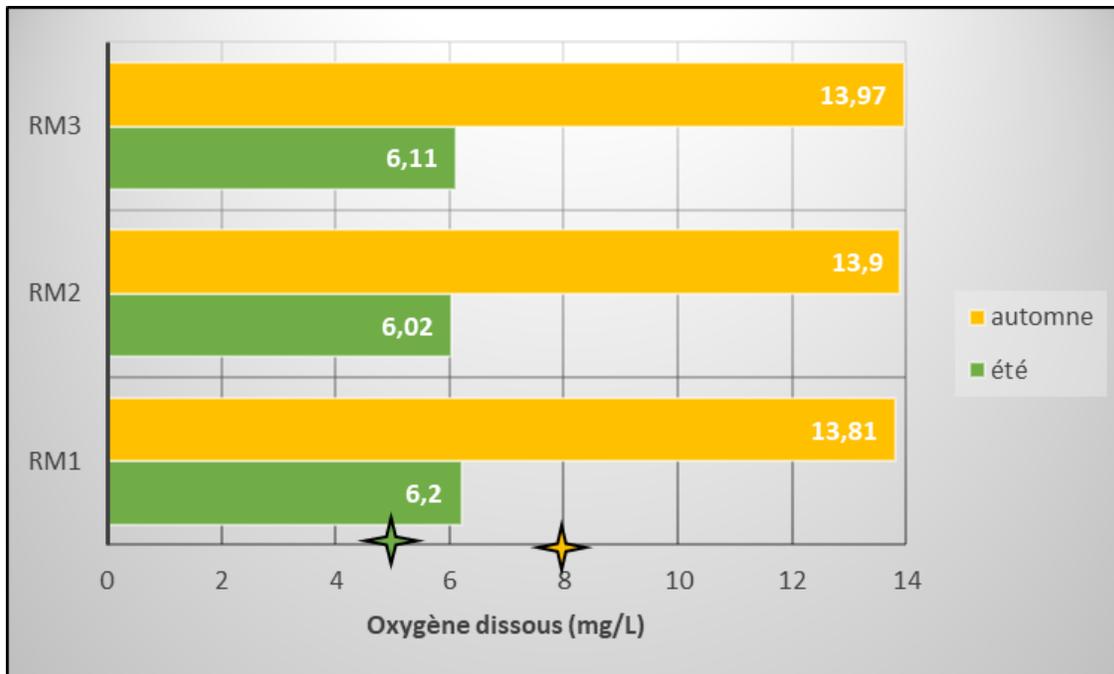
À la différence des lacs, la rivière Matawin ne possède pas une importante profondeur et par le fait même, une grande variation quant à la température et le taux d'oxygène dissous tout au long de la colonne d'eau. Pour cette raison, les données d'oxygène ont été présentées en faisant la moyenne des valeurs. La température de l'eau qui a été notée lors de la visite d'été se situait entre 18,15 et 19,42 °C. La concentration d'oxygène dissous recommandée pour cette température est d'environ 5 mg/L. En automne, la température variait de 0,9 à 1 °C, ce qui requiert une concentration d'oxygène dissous d'environ 8 mg/L. Compte tenu des résultats, nous pouvons conclure que les taux d'oxygène présents dans la rivière Matawin répondent aux normes établies par le MDDELCC.

Figure 10 Résultats de l'oxygène dissous pour les 3 stations de la rivière Matawin

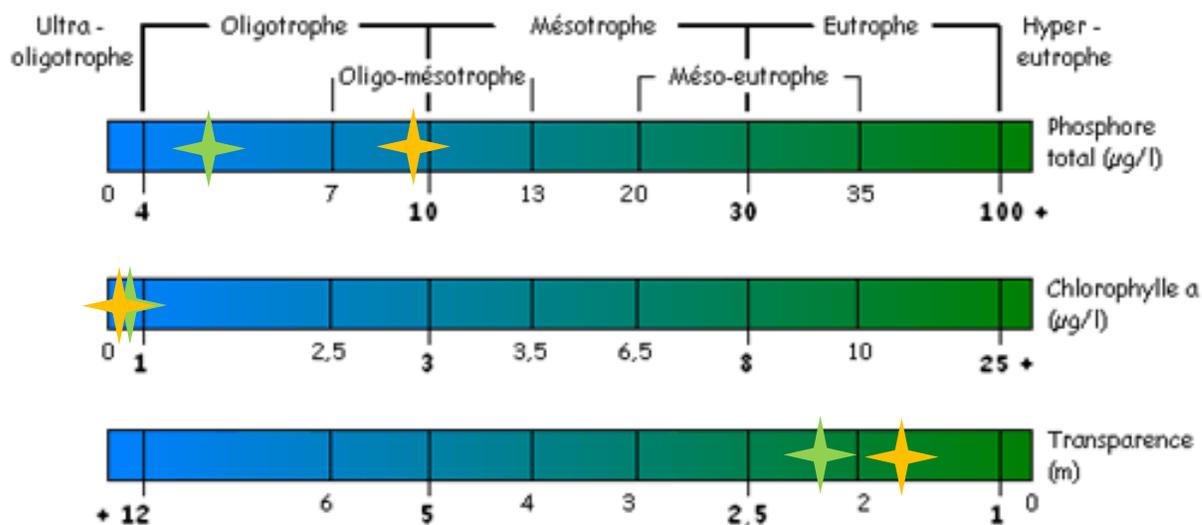
Les valeurs moyennes des trois paramètres nous indiquent une grande différence quant au classement du niveau trophique du lac Taureau. En ce qui a trait au phosphore, le niveau trophique est qualifié de oligotrophe à oligo-mésotrophe. Les valeurs de phosphore ont augmenté lors de la visite d'automne. Le lac Taureau est classé comme ultra-oligotrophe pour ce qui est des concentrations en chlorophylle a. Finalement, les données de transparence sont associées à un niveau eutrophe du lac. Ce résultat est possiblement dû au fait que le brassage de la colonne d'eau, provoqué par la présence de la rivière à proximité des stations, augmenterait la concentration de matières en suspension. Ce dernier a un impact direct sur la visibilité. La transparence n'est donc pas tout à fait représentative des lacs naturels et ne devrait pas être prise en compte. Somme toute, ce plan d'eau est caractéristique d'un lac oligotrophe pauvre en nutriments.

Figure 11 Niveau trophique du lac Taureau selon le diagramme du MDDELCC

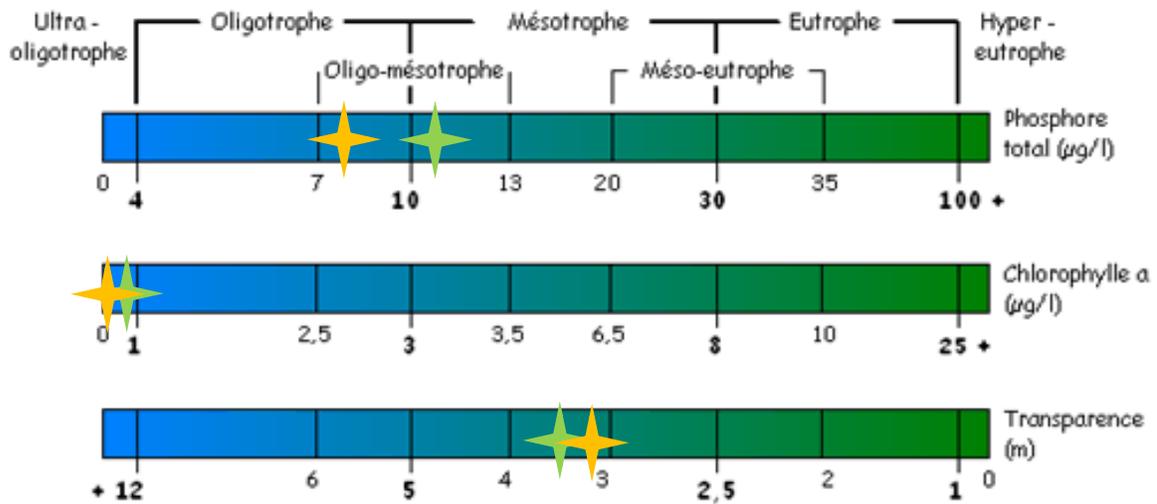
Le niveau trophique du lac aux Pierres varie d'ultra-oligotrophe à mésotrophe. Les valeurs moyennes du phosphore le classent dans la catégorie mésotrophe. Les valeurs de concentrations de chlorophylle a sont très basses, ce qui correspond au niveau trophique ultra-oligotrophe pour ce critère. De plus, la transparence est associée à un niveau trophique mésotrophe. Il est aussi intéressant de rappeler que ce plan d'eau détenait de très faibles valeurs d'oxygène dissous en période estivale. La concentration était propice pour les trois premiers mètres seulement, ce qui n'offre pas un très bel habitat pour la faune aquatique. Une faible concentration en oxygène est couramment liée à une forte décomposition de la matière organique. Celle-ci provient principalement des plantes aquatiques et des algues. À la lumière des résultats, le lac aux Pierres semble correspondre davantage à un lac de niveau trophique mésotrophe.

Figure 12 Niveau trophique du lac aux Pierres selon le diagramme du MDDELCC

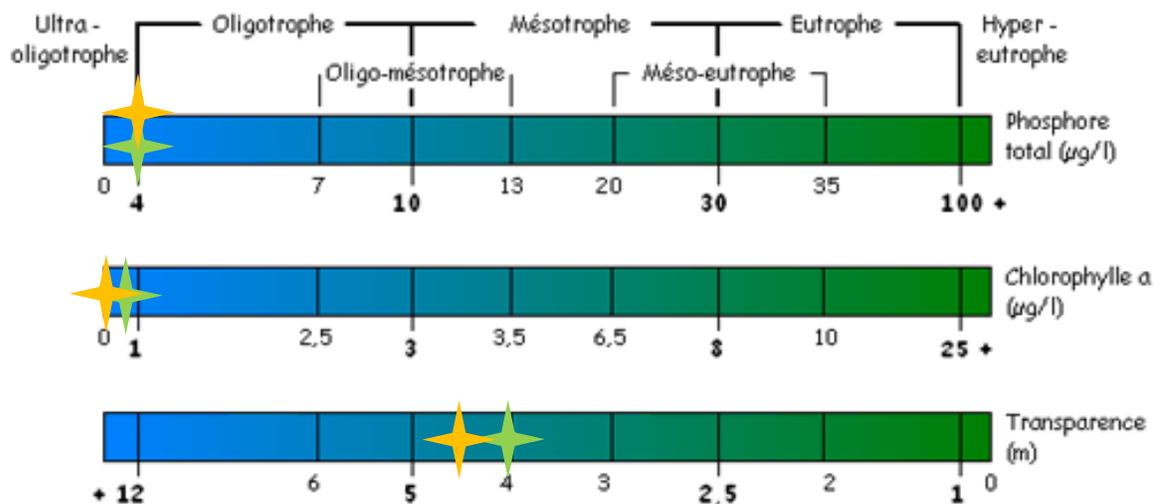
Le niveau trophique du lac Trèfle varie d'ultra-oligotrophe à mésotrophe. La concentration de phosphore est très basse et correspond à un niveau trophique oligotrophe. À l'instar des deux autres plans d'eau, les concentrations de chlorophylle a sont très basses. En effet, elles classent le plan d'eau dans le niveau trophique ultra-oligotrophe. La transparence prise en note qualifie le lac Trèfle à un niveau trophique d'oligo-mésotrophe à mésotrophe. Il est important de rappeler que ce plan d'eau possède un excellent taux d'oxygène dissous, et ce sur toute la colonne d'eau, peu importe la période de l'année. Le lac Trèfle est donc un plan d'eau de très belle qualité qui correspond à un niveau trophique oligotrophe, pauvre en nutriments.

Figure 13 Niveau trophique du lac Trèfle selon le diagramme du MDDELCC

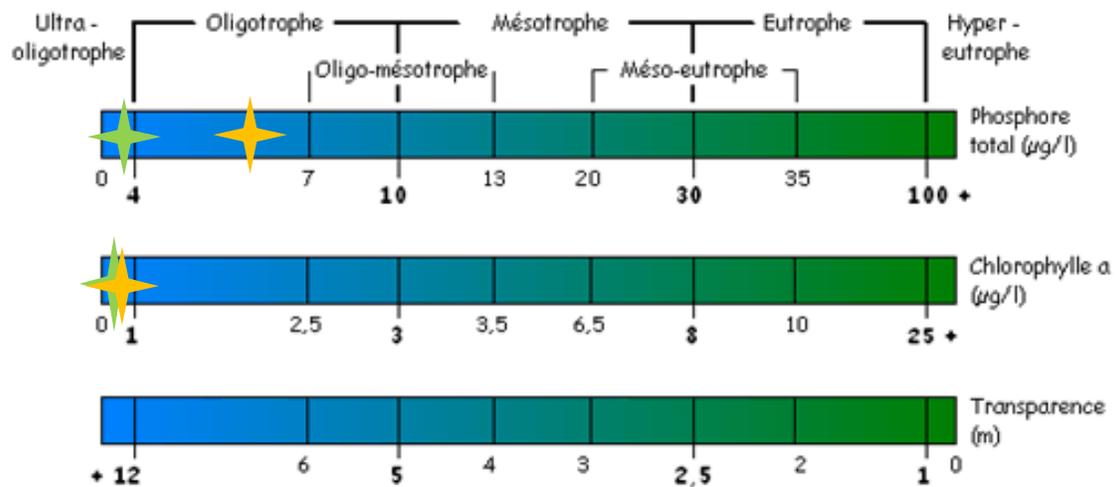
Même si le diagramme des niveaux trophiques ne s'applique que pour les lacs, l'eau des rivières doit respecter les critères de qualité établis dans le document : Critères de qualité de l'eau de surface au Québec. La rivière Matawin possède des valeurs de phosphore et de chlorophylle très basses, ce qui est un bon indice de qualité de l'eau. Les niveaux d'oxygène dissous respectent également les normes. Seule la concentration en coliformes fécaux semble légèrement haute comparativement aux autres plans d'eau. Somme toute, la rivière Matawin possède une eau de belle qualité.

Figure 14 Valeur de phosphore et de chlorophylle a pour la rivière Matawin
